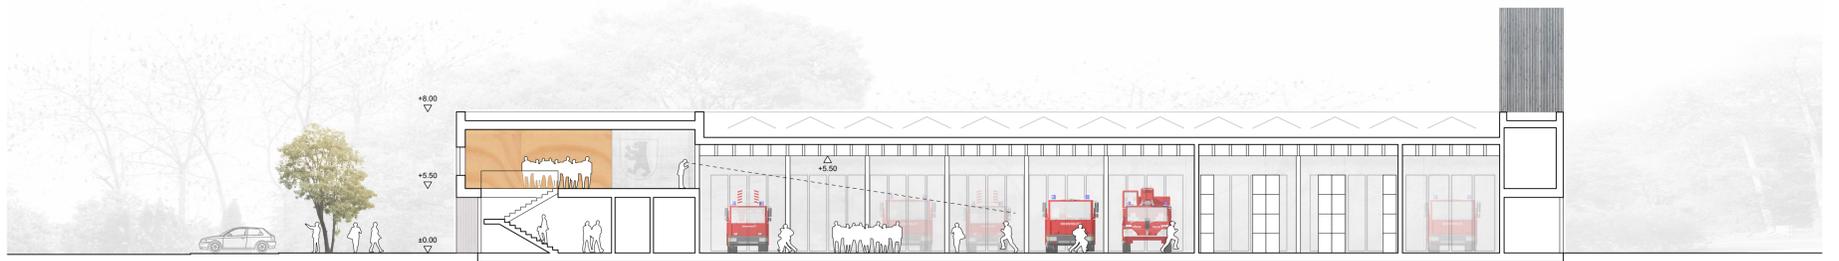
Schnitt AA 1:200

Für das Dach der Fahrzeughalle werden schlanke Brett-schichtholz-binder in geringem Abstand verlegt, die über einen ebengleichen Träger über den Toren ihre Stützen finden und dem Raum Struktur und Raster geben.

Auf den Dachträgern werden Brettsperrholzplatten verlegt, die einen bauphysikalisch ebenso robusten wie nachhaltigen Warmdachaufbau mit Gründach und PV-Anlage tragen. Zwischen den Dachbindern ist viel Platz für jedwede Akustikplatten und Installationen, womit sich die Hallendecke auch nach Fertigstellung noch ruhig und aufgeräumt zeigt. Die Hallenwände können als Holztafelelemente mit raumseitiger dünner BSP-Platte werkseitig vorgefertigt- und dabei in unterschiedlichen Ausprägungen sowohl als Außen- als auch als Innenwände ausgeblendet und montiert werden.

Im zweigeschossigen Bereich werden die Spannweiten und Konstruktionen ob der hohen Deckenlasten und Schwingungsanforderungen angepasst: Brettsperrholzplatten auf Unterzügen bzw. auf Holzständerwänden bilden die Basis für einen spaltbeschweren Decken - bzw. einen wiederum mit Gründach und einer Solaranlage belegten hochgedämmten Warmdachaufbau.

Bleibt die Gebäudeaussteifung, die durch das Zusammenspiel von vertikalen Wandschrieben und horizontalen Dach- und Deckenscheiben gewährleistet wird. Im Ergebnis eine ebenso ansprechend einfache wie ökologisch-ökonomisch angemessene Gebäudekonstruktion, die mit ihren Fügungen und Details den Grundsätzen des handwerklich Einfachen gerecht wird.
